AGROGÁZ Kft.

**Nyíregyháza, Külterület 01044/5 és 01043/13
hrsz. alatti sertésnevelő telep működésének 5
éves teljes körű felülvizsgálata**

ALAPÁLLAPOT JELLEMZÉS

2018. július

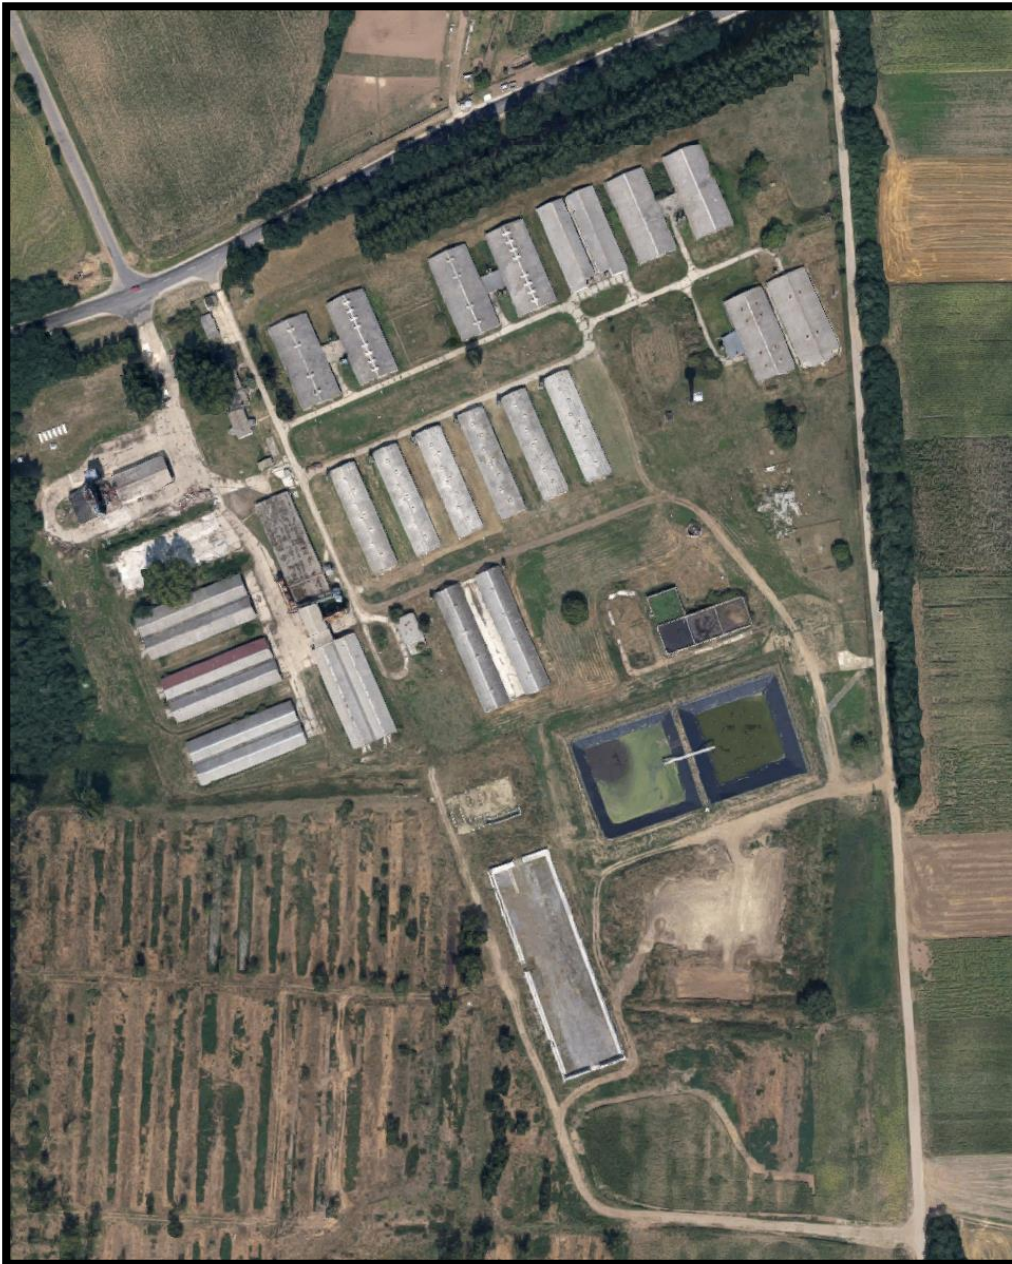
Nyíregyháza, 01044/5 és 01043/13 hrsz. alatti sertéstelep légi felvétele

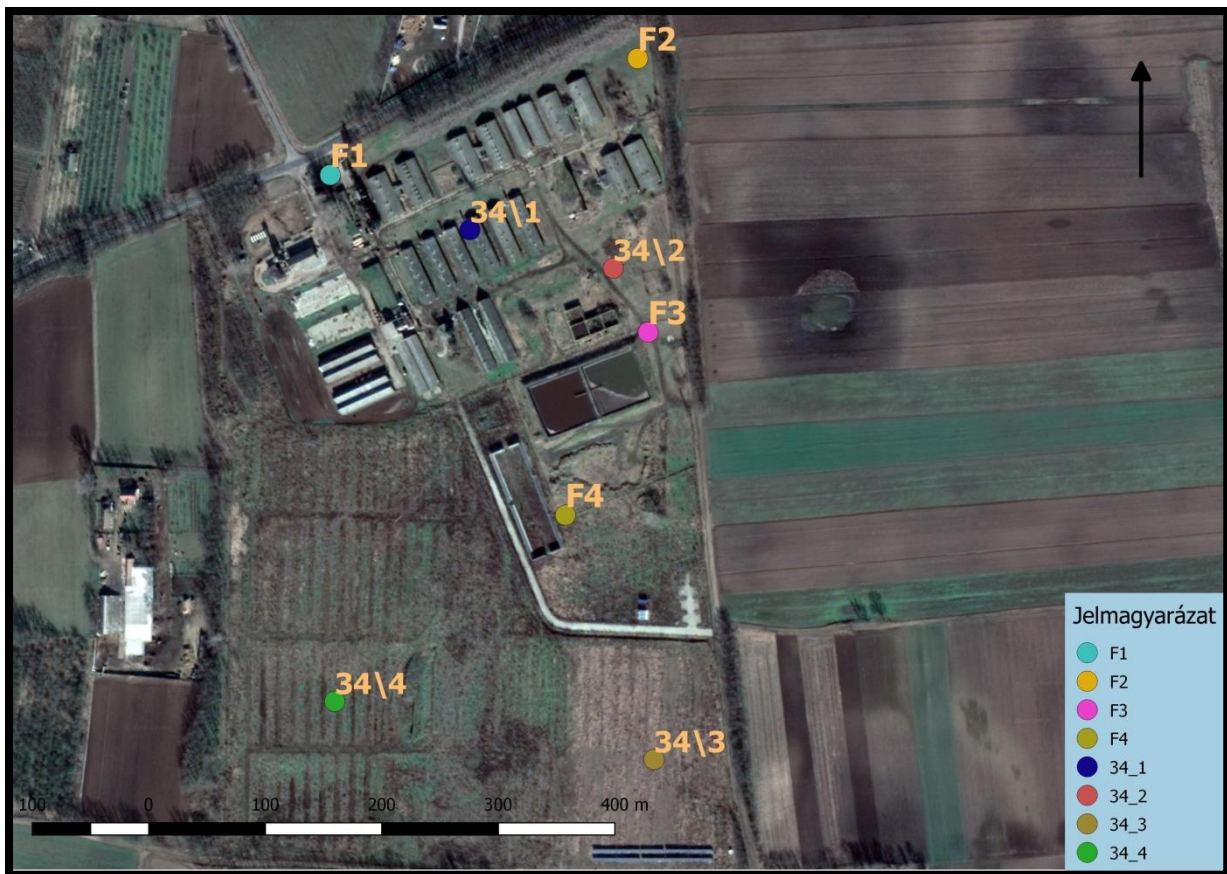
Monitoring rendszer

A telep tevékenységével összefüggő potenciális szennyező források mellett a talajvíz minőség változásának figyelemmel kísérése céljából talajvíz monitoring rendszer kiépítésére kötelezte a környezetvédelmi hatóság az Agrogáz Kft-t.

A monitoring kutak kialakítása megtörtént, vízjogi üzemeltetési engedélyt kapott az 588-3/2015. számon a vízvédelmi hatóságtól, amely 2020. szeptember 01.-ig érvényes.

A kialakított monitoring kutak adatai

F1 jelű MONITORING KÚT

EOV koordináták: X = 289 882 m Y = 845 073 m
Talpmélység: -14,10 m
Csövezés: +0,85-0,80 m-ig DN 159/150 mm acél védőcső
+0,80- 14,1 m-ig DN 110/100 mm PVC
Szűrőzés: -10,00 -13,10 m-ig 110/100 PVC

F2 jelű MONITORING KÚT

EOV koordináták: X = 290 623 m Y = 845 337 m
Talpmélység: -13,40 m
Csövezés: +0,85-0,80 m-ig DN 159/150 mm acél védőcső
+0,80- 13,40 m-ig DN 110/100 mm PVC
Szűrőzés: -9,40 -12,40 m-ig 110/100 PVC

F3 jelű MONITORING KÚT

EOV koordináták: X = 289 747 m Y = 845 346 m
Talpmélység: -13,80 m
Csövezés: +0,85-0,80 m-ig DN 159/150 mm acél védőcső
+0,80- 13,80 m-ig DN 110/100 mm PVC
Szűrőzés: -9,80 -12,80 m-ig 110/100 PVC

F4 jelű MONITORING KÚT

EOV koordináták: X = 289 590 m Y = 845 275 m
Talpmélység: -13,53 m
Csövezés: +0,85-0,80 m-ig DN 159/150 mm acél védőcső
+0,80- 13,53 m-ig DN 110/100 mm PVC
Szűrőzés: -9,53 -12,53 m-ig 110/100 PVC
